# Informatie de presa

Sistemul BlueLine® aplicat la reabilitarea unei subtraversari a raului Nette Osnabrück - alegerea prioritara

## In totalitate o treaba curata

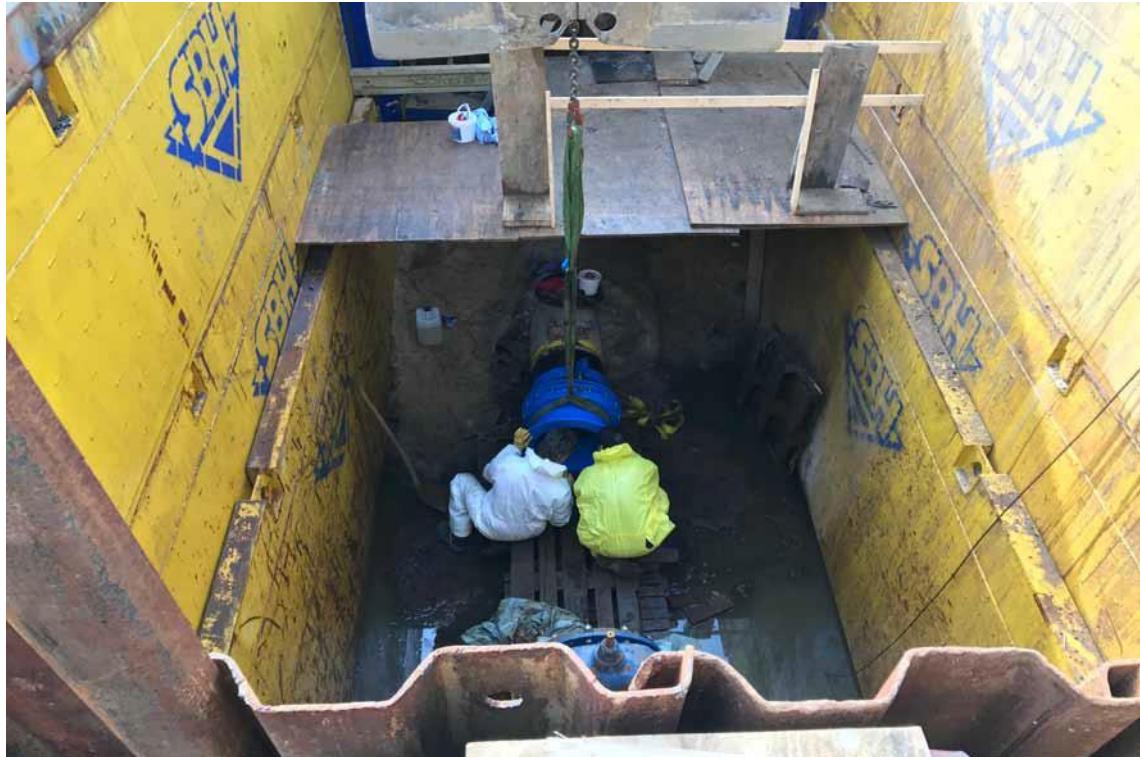
Montajul unei flanse speciale, prin care BlueLinerul este introdus in conducta care urmeaza a fi reabilitata.

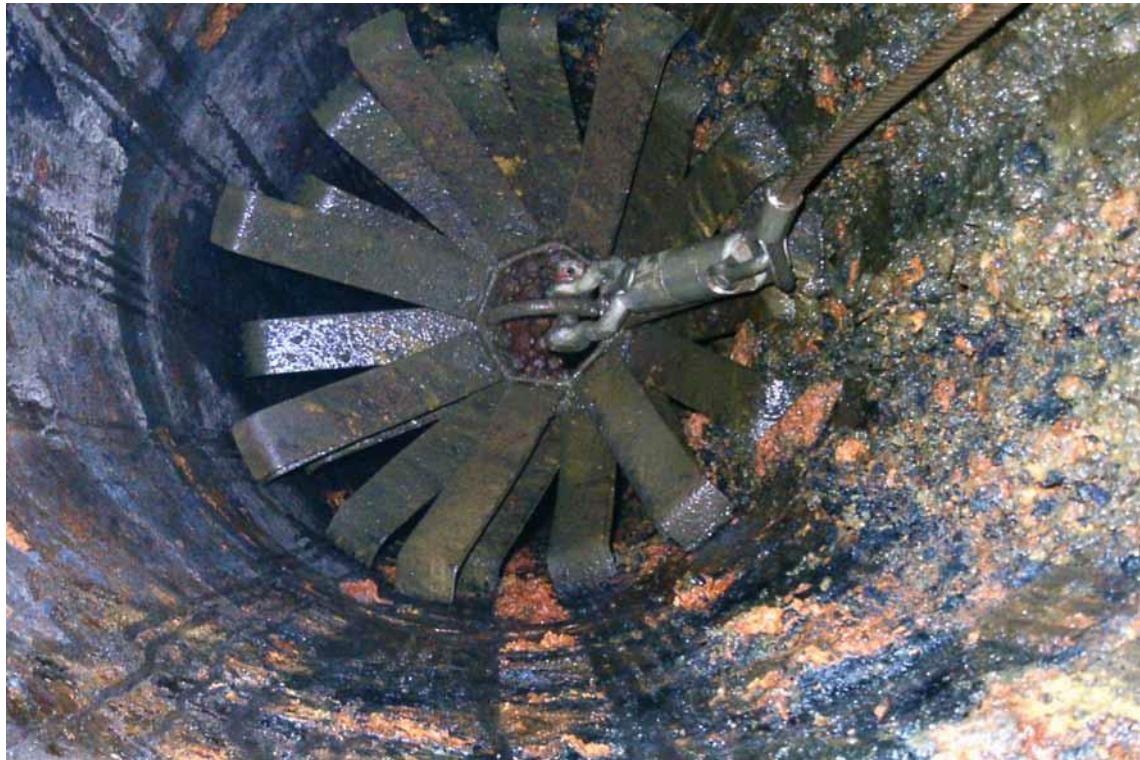
Inainte de montare conducta de fonta a fost curatita printre altele cu o piesa de curatire cu arcuri din otel.

Gropile de start si cele finale necesare montajului au fost amenajate in timp ce strada Bramsche, pe cele doua parti ale malului raului Nette, a fost blocata. Dupa aceea tronsonul de conducta care urmeaza a fi reabilitat a fost separat de retea si in continuare a fost curatit mecanic. Inainte de aceasta trebuia ridicat un zid de sprijin din beton in caminul final. "Aceasta pregatire era necesara, pentru a se putea tine o piesa in forma de T cu sibar intr-o pozitie stabila contra presiunii existente. Concomitent cu acesta a fost realizata si constructia finala pentru proba de presiune ulterioara la aproximativ 15 bar", spunea Wahr in continuare. Dupa efectuarea curatirii a putut fi introdus BlueLinerul flexibil in conducta prin intermediul presiunii aerului urmand ca in continuare sa fie intarit cu abur. Dupa aceasta linerul a fost racordat in punctul de start si in cel final cu mansete RedEx® la conducta veche. "Linea am inceput curatirea, joia a fost instalata teava noua – si aceasta in ciuda unor incertitudini", isi aminteste Wahr. Asa de exemplu printre altele nu se cunosteau traseul, lungimea si adancimea conductei de subtraversare. "Insusi proiectantul fusese surprins, cat de mult se deosebea realitatea de documente". Reusita executiei, se datora numai bunei pregatiri: "Asa puteau fi depasite printre altele cele 2-3 saptamani de productie si livrare obisnuite ale materialelor primare special adaptate, deoarece exista un tronson vechi defect, pe care l-am putut masura in prealabil, astfel ca se puteau culege datele necesare cum sunt dimensiunea interioara si cea exterioara necesare confectionarii linerului si a pieselor de legatura."

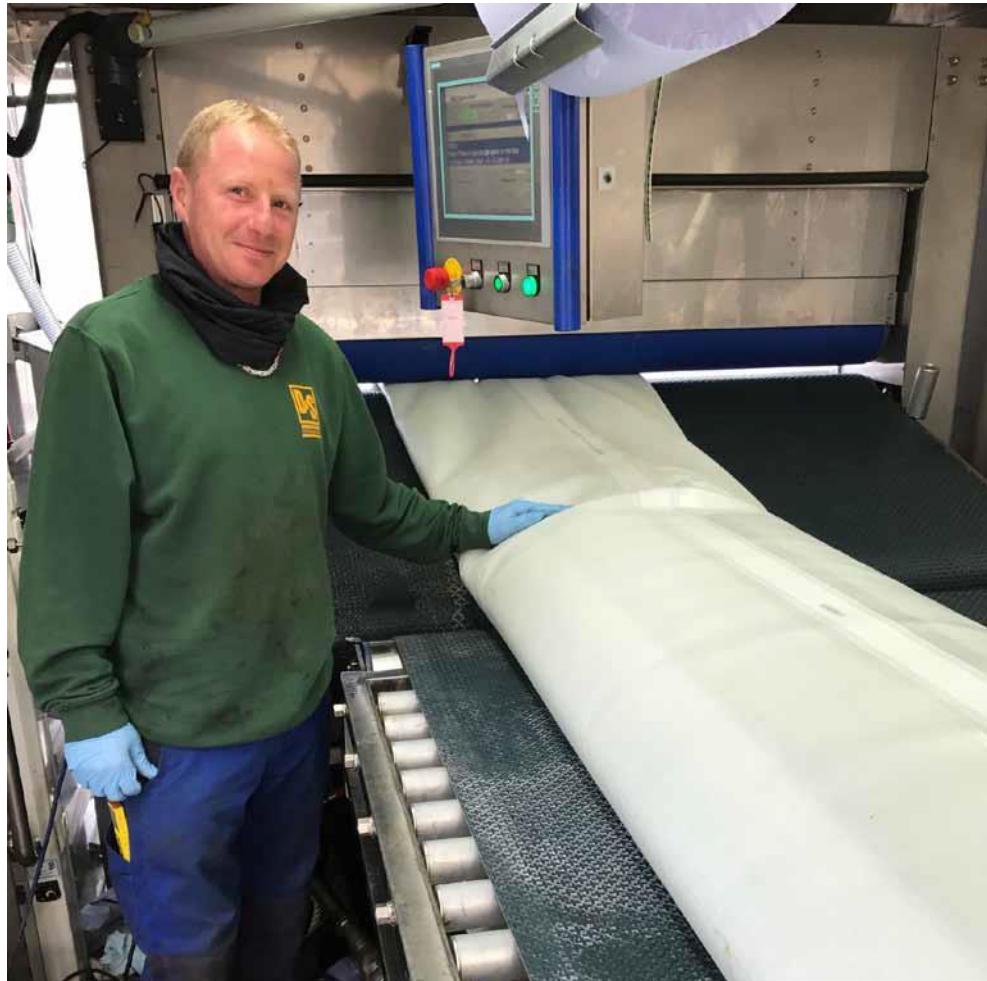
Calitate inalta prin tehnica de productie mobila: BlueLinerul este impregnat la fata locului.

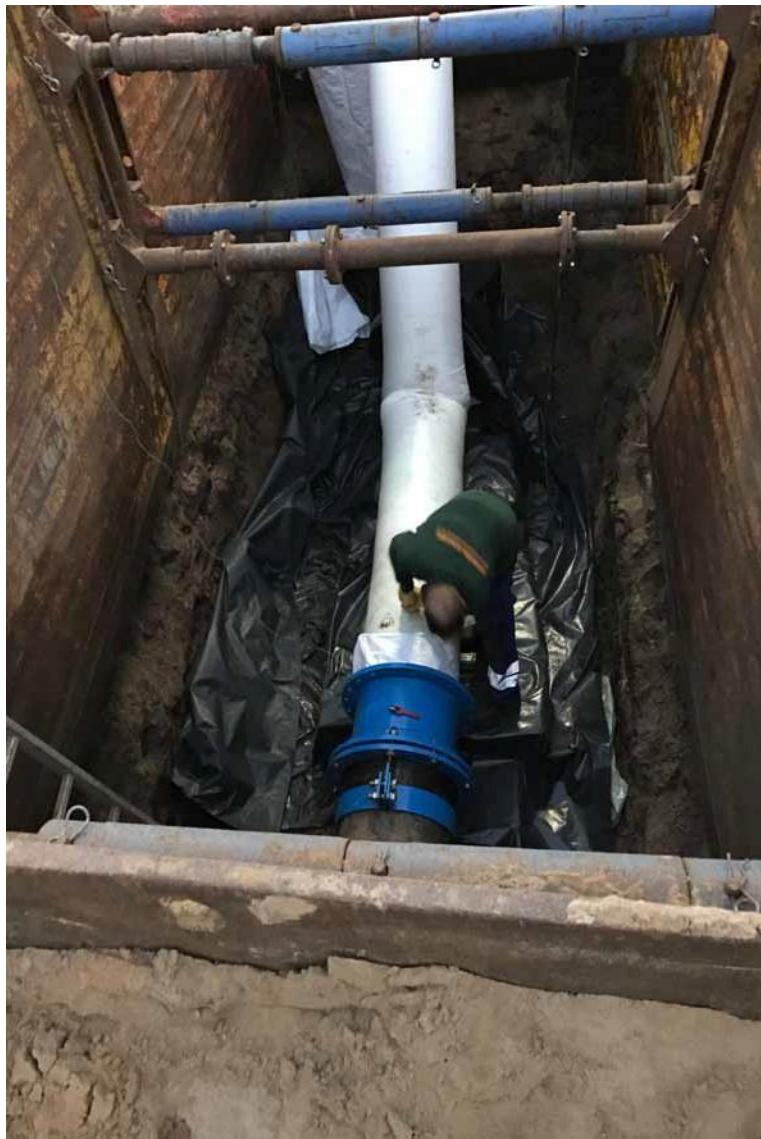
Instalarea BlueLinerului.

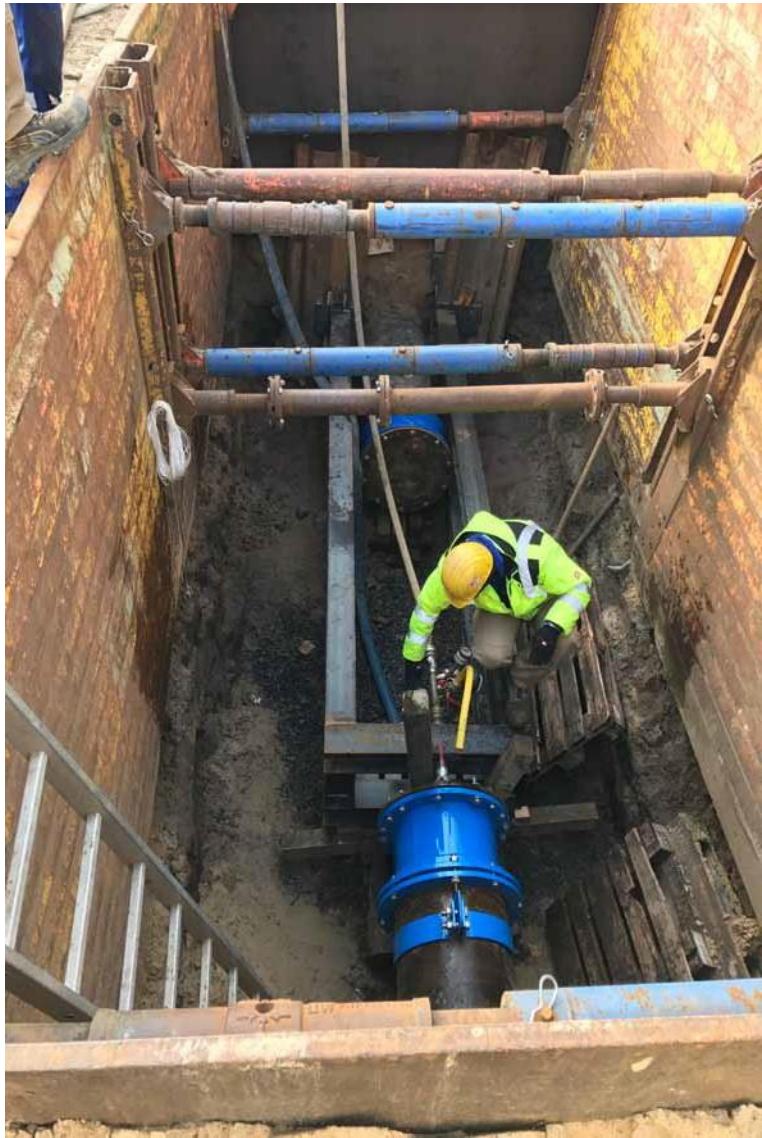
Dupa instalare conducta este verificata la etanseitate si stabilitate la o presiune de 15 bar.
